CASE DE SUCESSO:

CLIENTE: SUZANO / JACAREÍ.

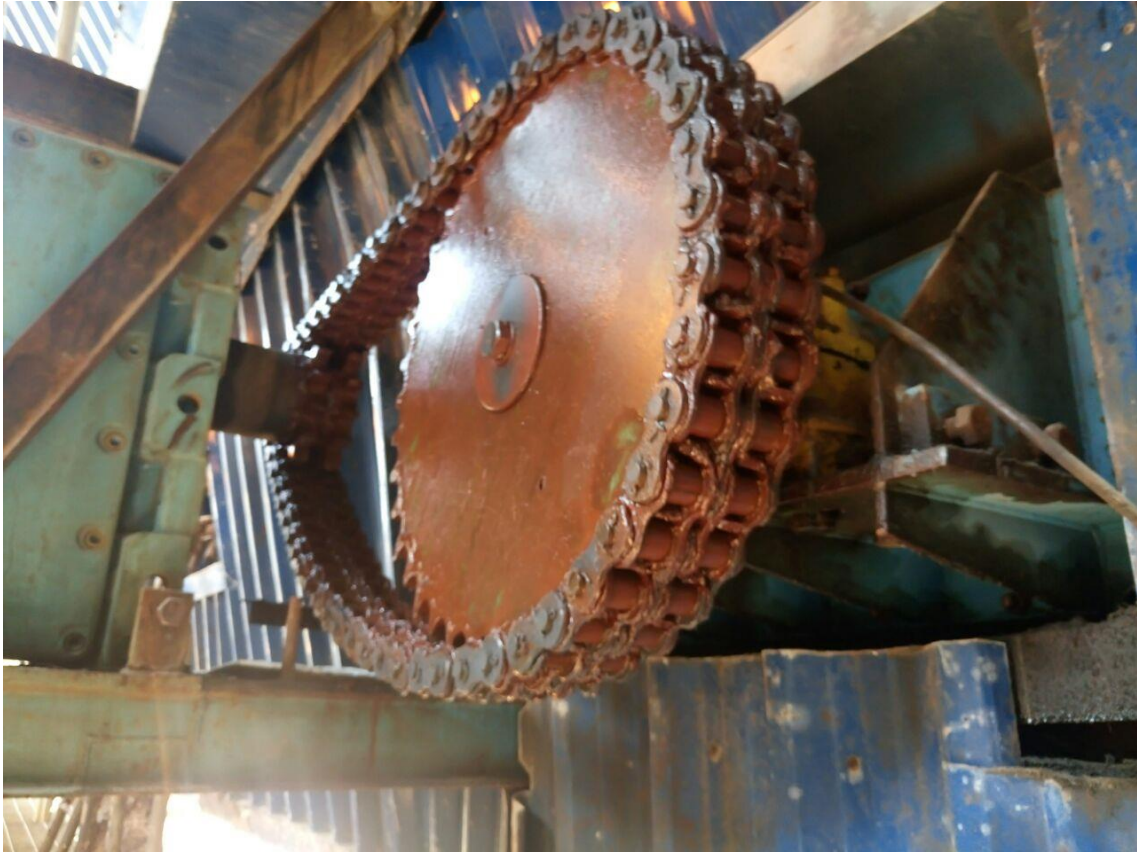
Cliente estava com problemas de travamento nas correntes que arrasta as cinzas da Caldeira de recuperação.

Quando acontecia o travamento as correntes se retorciam até ocorrer a quebra, ocasionando a parada inesperada do processo.

Sistema antigo utilizado pelo cliente

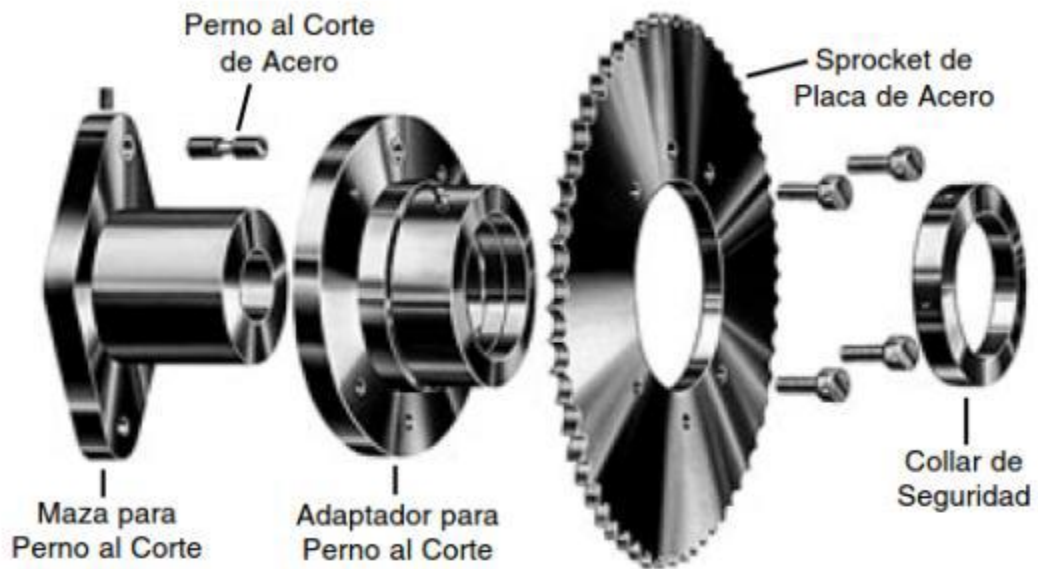
Sistema com Pino de Cisalhamento (Shear-pin).

Recomendamos a substituição das Engrenagens do acionamento e a empresa passou a usar um sistema chamado sistema Shear-pin (uso de pino cisalhante), pois quando ocorresse o travamento que era ocasionado naturalmente pelo processo, o pino que está alojado na engrenagem se romperia deixando o acionamento trabalhar livre sem transferência de torque para as correntes, assim, evitando danos como quebra das correntes e sobrecarga no motor que causam problemas internos em seus componentes.

Mesmo ocorrendo novos travamentos após o cliente instalar as Engrenagens, o sistema funcionou como previsto no projeto, evitando a quebra das correntes e a indisponibilidade da caldeira de recuperação.
